Caso de estudo: lacuna com argamassa (Porto Vivo, sru)

Ficha de caracterização

Ficha n.º **a 03**

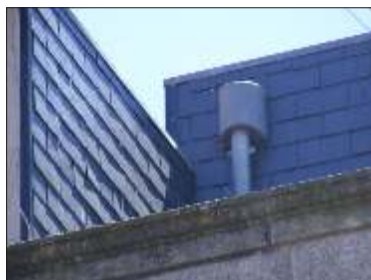
Solução de revestimento em ardósia no piso recuado.

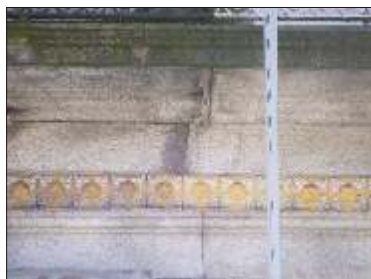
Colonização biológica na varanda, incrementada pela lavagem da pedra com jacto de água a alta pressão.

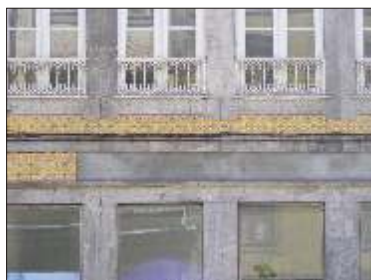
A opção de utilização de argamassas à base de cimento levanta problemas na reversibilidade da operação, ao nível das tensões que se podem criar entre a argamassa e o azulejo, bem como em aportes salinos ao edifício e aos materiais de revestimento em particular. A não integração de azulejos originais ou de réplicas é discutível, todavia a minimização da lacuna deveria ter sido efectuada pelo menos com recurso à pintura da argamassa de revestimento.

Pela falta de azulejos em número suficiente, foi preconizado o preenchimento da área em falta com argamassa de cimento.

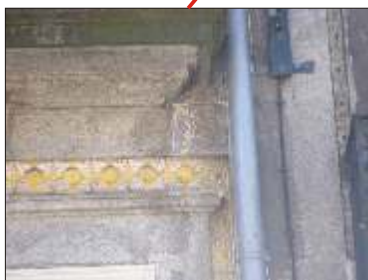
Depósitos sobre a pedra e azulejo por circulação de humidade procedente da varanda.

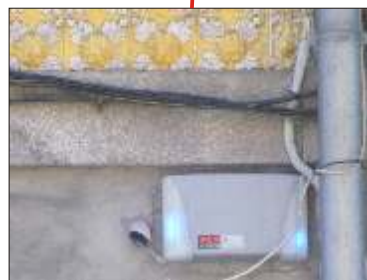
Pouco cuidado nos acabamentos da obra: excesso de cablagens à vista e com fixação deficiente.
