Caso de estudo: regeneração

Ficha de caracterização

Ficha n.º **a 15**

Local Rua de Amorim Soares (em frente ao n.º 78)

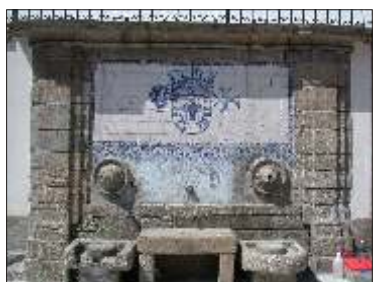
Painel antes da intervenção.

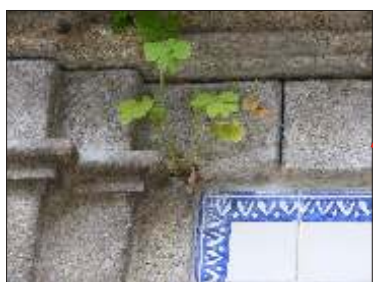
Não foi efectuado o refechamento das juntas entre os elementos da cantaria de granito.

A ausência da colmatação das juntas permitiu o desenvolvimento de plantas vasculares.

Colonização biológica. Planta vascular que se fixou e desenvolveu nas juntas entre peças de cantaria.

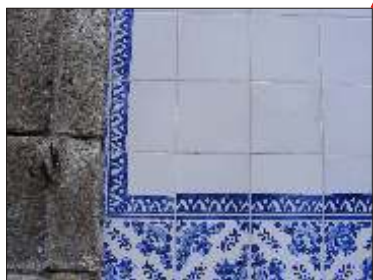
A necessidade de remoção do revestimento e o tipo de argamassa existente levaram a que durante a remoção se tenha fracturado uma parte significativa dos azulejos, pelo uso de técnicas muito intrusivas: corte nas juntas dos azulejos para interromper a continuidade do revestimento e picagem. Foram produzidas réplicas para os azulejos de padrão. Os azulejos do motivo central foram restaurados por “regeneração” [utilização de pastas cerâmicas para efectuar colagens e preenchimentos volumétricos; reintegração cromática com vidrados; e cozedura]. O painel foi assente com reboco de cal hidráulica.

Crítica Os objectivos do trabalho conduziram a que se tenham aplicado técnicas extremamente intrusivas. Face às solicitações higrotérmicas foi preconizada uma solução durável mas esta compromete a autenticidade material da peça original.

Emprego de réplicas nas áreas de azulejo de padrão e de repetição.

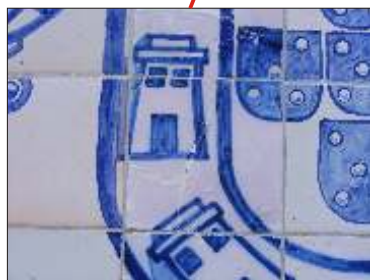
Azulejo fracturado em três e pequena lacuna volumétrica no canto superior esquerdo.

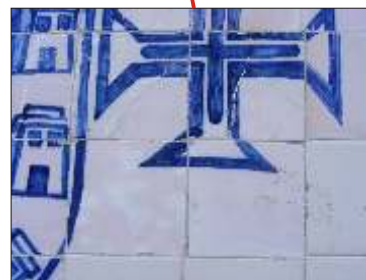
Pormenor de reintegração por “regeneração”.
