Caso de estudo: pesquisa histórica

Ficha de caracterização

Ficha n.º **b 01**

Local Rua de Miguel Bombarda, 430 (área consolidada de 1892)
Freguesia, cidade Cedofeita, Porto
Orientação 130 E

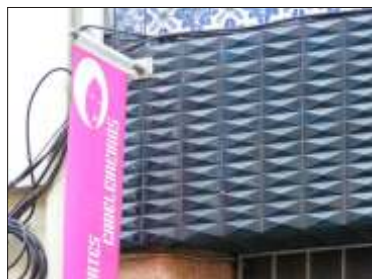
Colocação de cabos de rede e publicidade na fachada.

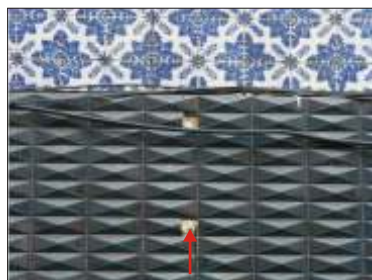
Fissura estrutural, com fractura e destacamento de azulejos.

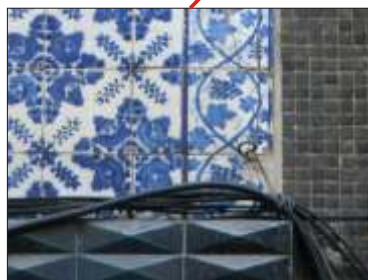
Danos provocados pela fixação de cablagens.

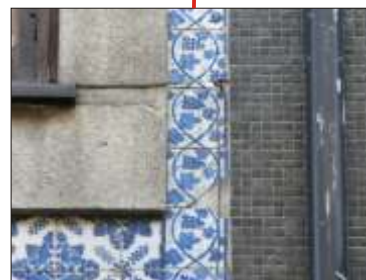
Lacuna no azulejo de friso certamente motivada por falta de cuidado durante a construção do prédio adjacente.
