Caso de estudo: pesquisa histórica

Ficha de caracterização

Ficha n.º **b 05**

Local Rua das Flores, 99 (área classificada pela UNESCO)
Freguesia, cidade Vitória, Porto
Orientação 160° E

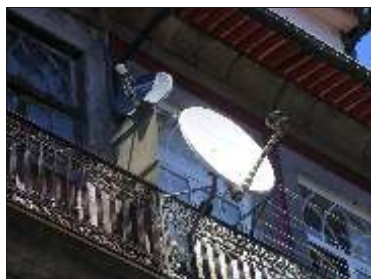
Elementos dissonantes colocados na fachada (duas antenas parabólicas e estendal).

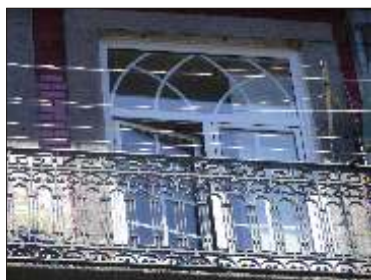
No 3º andar ocorreu a substituição das janelas de sacada em madeira por alumínio, mantendo um desenho próximo do original. O sistema de drenagem de águas pluviais do prédio foi igualmente substituído.

Substituição das janelas por outras em alumínio de desenho aproximado ao original.

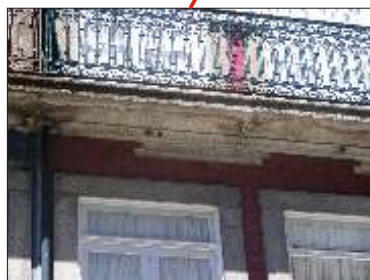
Queda de azulejos (Az/1-4)	2
Fissuras e fracturas (Az/6-7)	0
Perda de material cerâmico (Az/8)	1
Perda de vidro (Az/9-12)	2
Sujidades (Az/13-16)	3
Danos estéticos (Az/23)	1

Queda de azulejos certamente por acção de humidade.

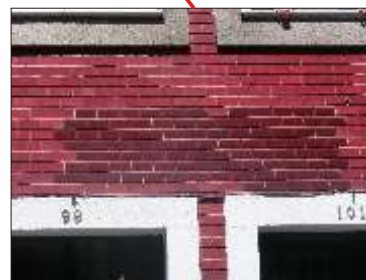
É patente uma intervenção com recurso à integração de azulejos, sobre as portas do piso térreo, de forma igual mas de cor ligeiramente diferente. Não é possível estimar a data desta obra.

Azulejos biselados, de cor aproximada, foram usados para preencher lacuna no revestimento.
