# Caso de estudo: pesquisa histórica

## Ficha de caracterização

Ficha n.º **b 11**

**Local** Rua de Vilar, 151-153 (“periferia” da cidade de 1892)  
**Freguesia, cidade** Massarelos, Porto  
**Orientação** 50° E

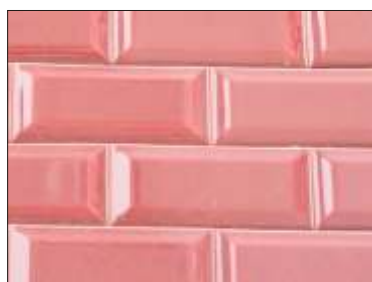
Refechamento das juntas entre azulejos com cimento pigmentado.

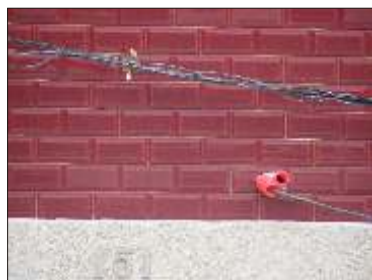
Ponto de entrada de rede (em fase de acabamento).

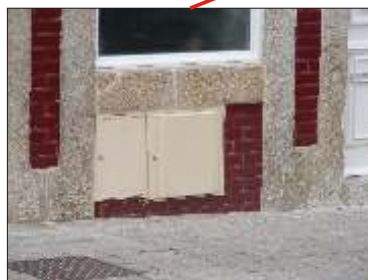
Caixa de rede (electricidade e água), sob cantaria fracturada e colada.

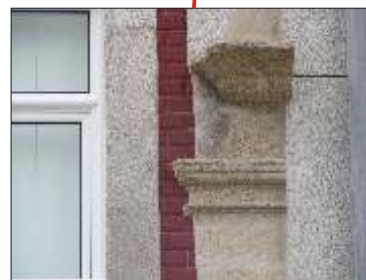
Remates construtivos remanescentes de construção antiga adjacente.
