# Caso de estudo: pesquisa histórica

Ficha n.º **b 13**

**Local** Rua dos Caldeiros, 99-105 (área classificada pela UNESCO)  
**Freguesia, cidade** Vitória, Porto  
**Orientação** 330° N

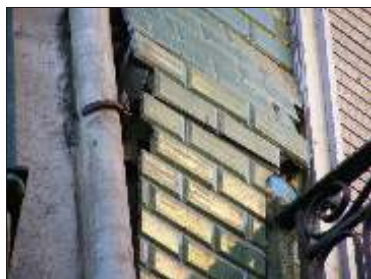
Risco de queda do revestimento por perda de aderência da argamassa ao suporte.

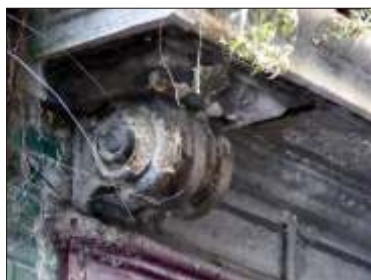
Acção da humidade na alvenaria, originando o descolamento de material pétreo.

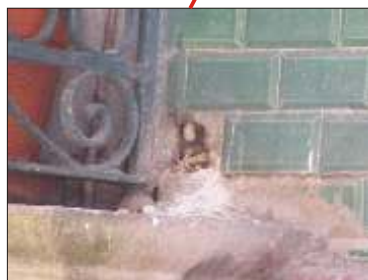
Oxidação da ancoragem das guardas da varanda, com acarretou a queda de azulejo.

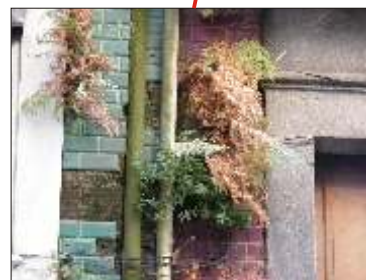
Colonização biológica entre o revestimento e o contorno dos vãos.
