# Caso de estudo: pesquisa histórica

## Ficha de caracterização

Ficha n.º **b 14**

**Local** Rua do Freixo, 1228 (“periferia” da cidade de 1892)  
**Freguesia, cidade** Campanhã, Porto  
**Orientação** 210° W

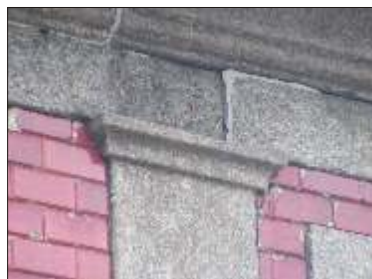
O destacamento do vidro está associado à baixa qualidade de produção do azulejo.

Assentamento diferencial das fundações. Destacamento de vidroado por acção de sais, genericamente distribuído por todo o pano.

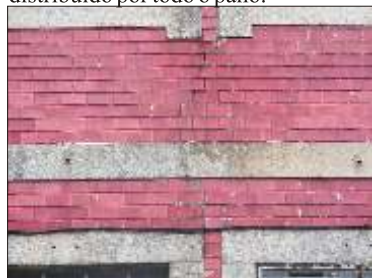
Fissura estrutural por assentamento diferencial das fundações, com fractura de azulejos.

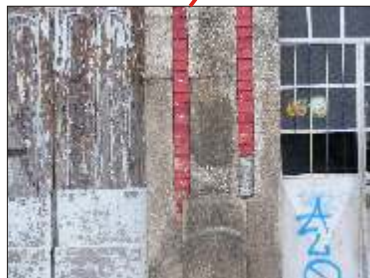
Depósitos superficiais e desagregação granular no granito, mais intensos nas cotas inferiores. Ausência de manutenção das madeiras.

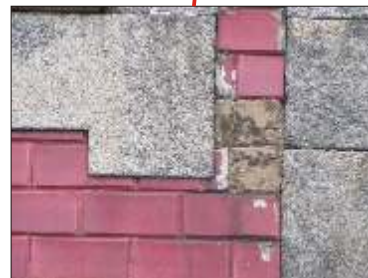
Verifica-se uma reparação pontual no revestimento com a colmatação de uma lacuna, correspondente a dois meios azulejos, com argamassa pigmentada de cor avermelhada.

Perda pontual do revestimento, colmatação da lacuna com argamassa. Imitação do volume do azulejo.
