Caso de estudo: pesquisa histórica

Ficha de caracterização

Ficha n.º **b 20**

Local Rua de Antero de Quental, 266-270 (área consolidada de 1892)
Freguesia, cidade Paranhos, Porto
Orientação 280° W

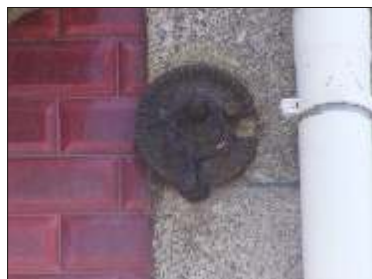
Antigo ponto de suporte de rede eléctrica para alimentar trólei (desactivado).

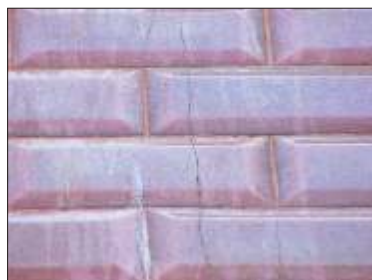
Fractura estrutural que trespassou o revestimento.

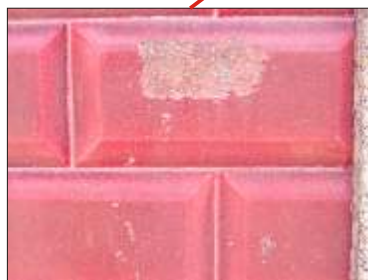
Utilização da argamassa de fechamento de junta para colmatar lacuna volumétrica, pigmentada com óxido de ferro.

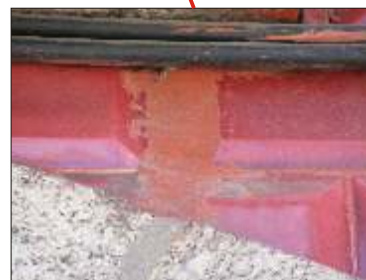
Preenchimento de lacuna com cimento pintado com tinta de esmalte (intervenção mais antiga).
