Caso de estudo: pesquisa histórica

Ficha de caracterização

Ficha n.º **b 21**

Local Rua dos Clérigos, 35-39; fachada posterior sem azulejo: Rua de Trás, 40 (área clasificada pela UNESCO)
Freguesia, cidade Vitória, Porto
Orientação 340° N

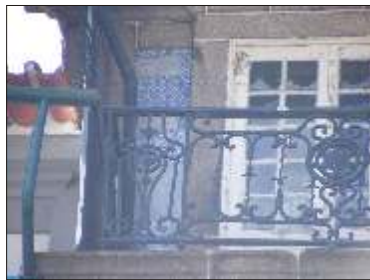
O revestimento azulejar do 1º, 2º e 3º andar não aparenta ter tido qualquer intervenção, enquanto no último piso as lacunas no revestimento foram colmatadas com argamassa, posteriormente pintada.

Colmatação de lacunas no revestimento com recurso a argamassa pintada.

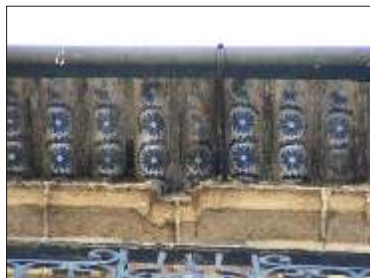
Telhas de remate (telhões vidrados) e caleira em PVC.

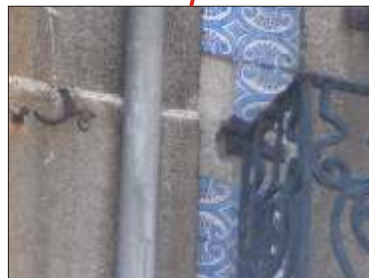
Destacamento de azulejos por oxidação das ancoragens das guardas de protecção.

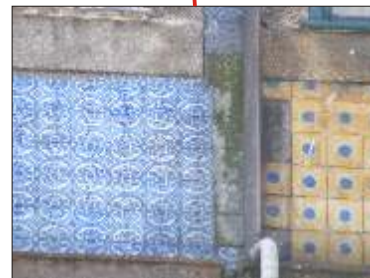
Destacamento de azulejos por humedificação do suporte.
