# Caso de estudo: pesquisa histórica

## Ficha de caracterização

Ficha n.º **b 22**

**Local** Rua dos Caldeireiros, 150 (área classificada pela UNESCO)  
**Freguesia, cidade** Vitória, Porto  
**Orientação** 160° S

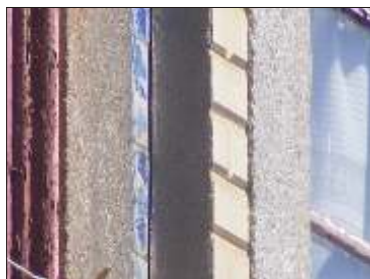
Transição entre o edifício e o edifício à sua esquerda: entre os dois revestimentos há uma profundidade de cerca de 10 cm.

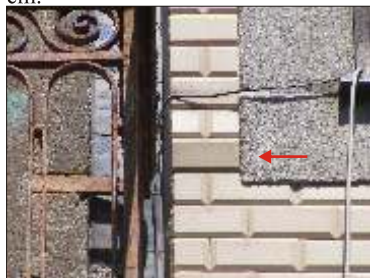
Mudança de direção no revestimento talvez por falta de regularização do suporte ou por deficiência na aplicação.

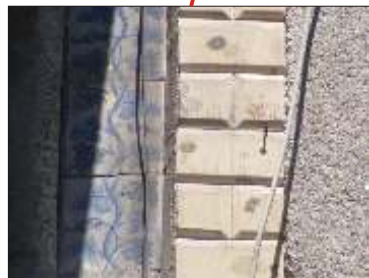
Manchas não uniformes no azulejo por discontinuidades no vidro.

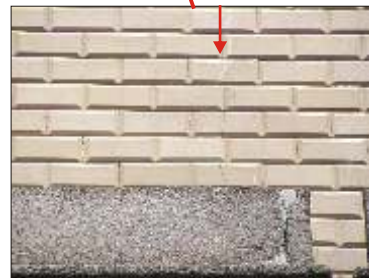
Fissura estrutural que se propagou ao azulejo.
