Caso de estudo: pesquisa histórica

Ficha de caracterização

Ficha n.º **b 24**

Local Rua de Álvaro de Castelões, 314-316 (“periferia” da cidade de 1892)
Freguesia, cidade Paranhos, Porto
Orientação 260° W

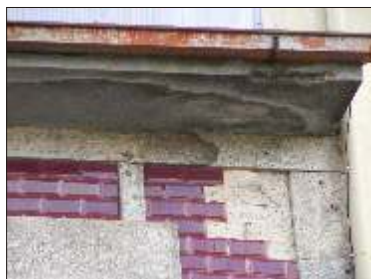
Aplicação de platibanda em betão e queda parcial do revestimento.

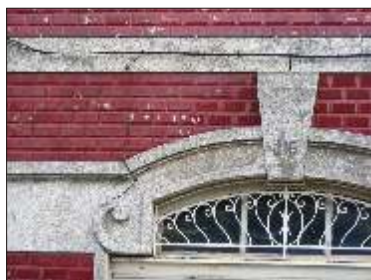
Acção de sais solúveis no interior do azulejo, principalmente concentrada entre o r/c e o 1º andar.

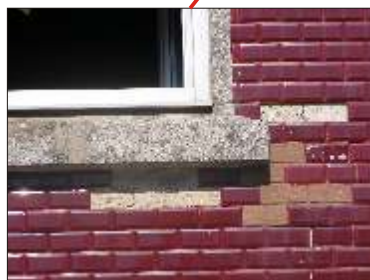
Uso de argamassa de cimento pigmentada a colmatar lacunas antigas. Continuação da queda de azulejos.

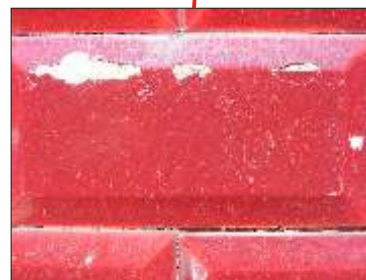
Evolução da acção de cristalização no interior do azulejo: fissuração, desprendimento e destacamento do vidro.
