Caso de estudo: lacuna com argamassa (Porto Vivo, sru)

Ficha de caracterização

Ficha n.º **a 03**

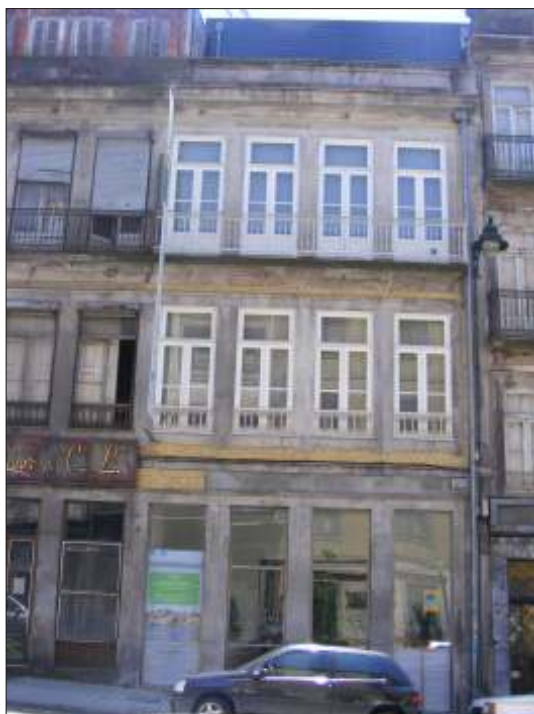
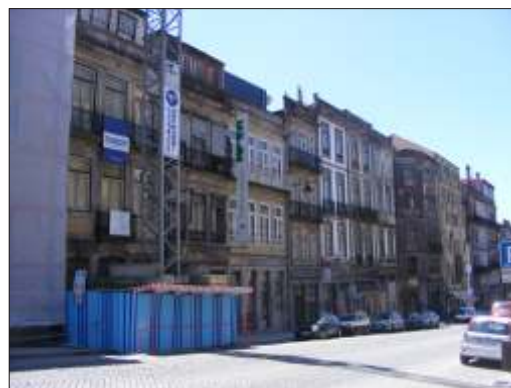
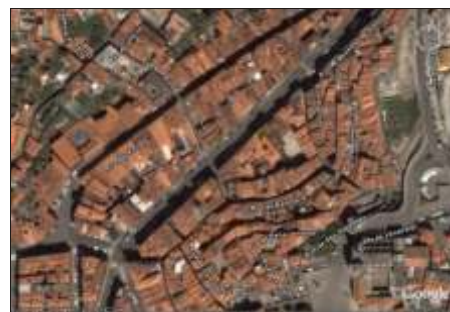
Friso

Ao nível do revestimento azulejar, existindo falta de azulejos com o mesmo padrão, foi preconizada a colmatação das lacunas com argamassa de cimento.

Crítica Denota-se uma intervenção deficiente ao nível do revestimento azulejar tendo em conta que esta obra pretendia constituir-se como referência e ser sede da “Porto Vivo - Sociedade de Reabilitação Urbana”.

A opção de utilização de argamassas à base de cimento levanta problemas na reversibilidade da operação, ao nível das tensões que se podem criar entre a argamassa e o azulejo, bem como em aportes salinos ao edifício e aos materiais de revestimento em particular. A não integração de azulejos originais ou de réplicas é discutível, todavia a minimização da lacuna deveria ter sido efectuada pelo menos com recurso à pintura da argamassa de revestimento.
