Caso de estudo: regeneração

Ficha de caracterização

Ficha n.º **a 15**

Local Rua de Amorim Soares (em frente ao n.º 78)

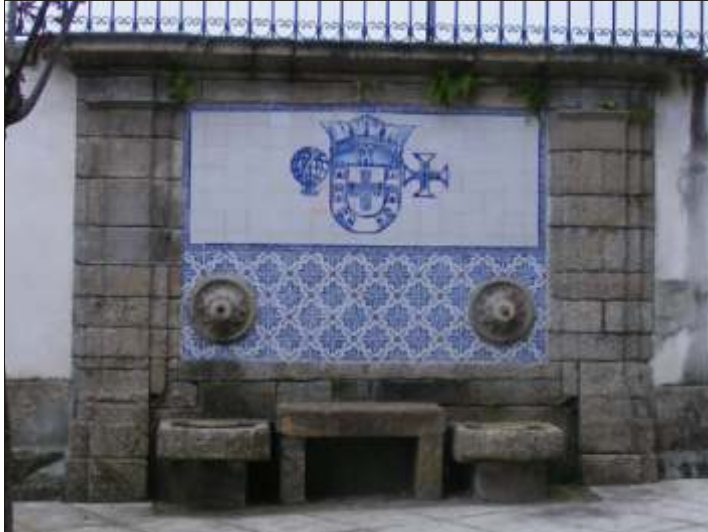
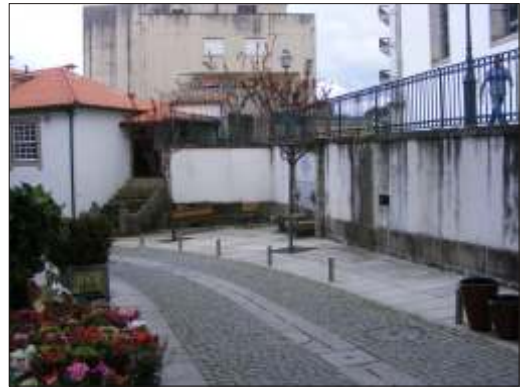
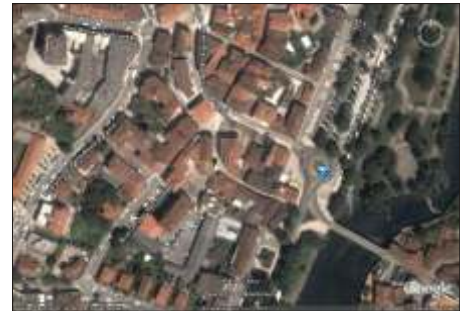
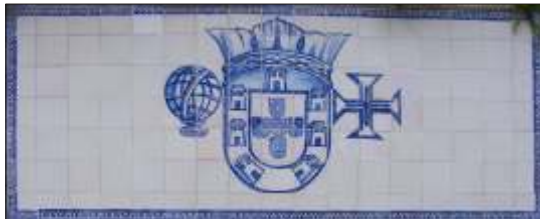
Em 2004 este fontanário público que estava desactivado foi requalificado juntamente com todo o espaço envolvente.

Disfunções graves a reparar no sistema de alimentação de água ditaram a necessidade de desmontagem do painel do fontanário que se encontrava assente com argamassa hidráulica.

A necessidade de remoção do revestimento e o tipo de argamassa existente levaram a que durante a remoção se tenha fracturado uma parte significativa dos azulejos, pelo uso de técnicas muito intrusivas: corte nas juntas dos azulejos para interromper a continuidade do revestimento e picagem. Foram produzidas réplicas para os azulejos de padrão. Os azulejos do motivo central foram restaurados por “regeneração” [utilização de pastas cerâmicas para efectuar colagens e preenchimentos volumétricos; reintegração cromática com vidrados; e cozedura]. O painel foi assente com reboco de cal hidráulica.

Não foi efectuado o refechamento das juntas entre os elementos da cantaria de granito.

Crítica Os objectivos do trabalho conduziram a que se tenham aplicado técnicas extremamente intrusivas. Face às solicitações higrotérmicas foi preconizada uma solução durável mas esta compromete a autenticidade material da peça original.

A ausência da colmatação das juntas permitiu o desenvolvimento de plantas vasculares.

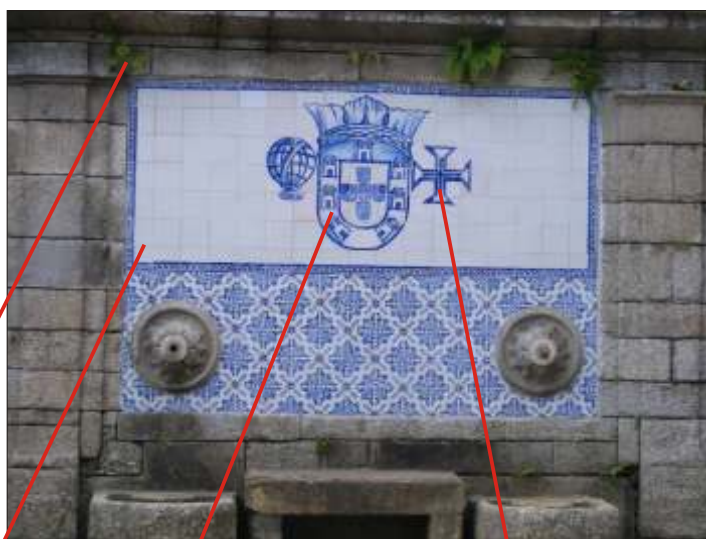
Azulejo fracturado em três e pequena lacuna volumétrica no canto superior esquerdo.
