# Caso de estudo: pesquisa histórica

## Ficha de caracterização

Ficha n.º **b 11**

**Local** Rua de Vilar, 151-153 (“periferia” da cidade de 1892)  
**Freguesia, cidade** Massarelos, Porto  
**Orientação** 50° E

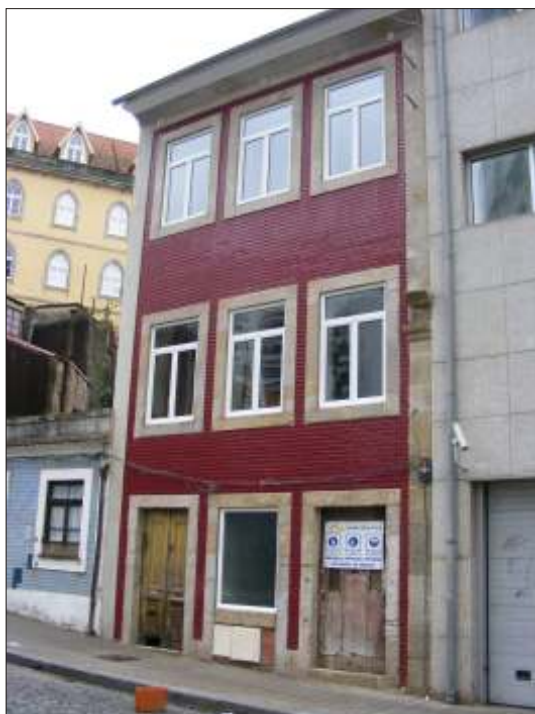
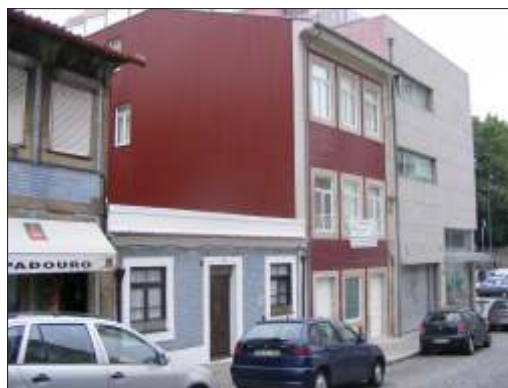
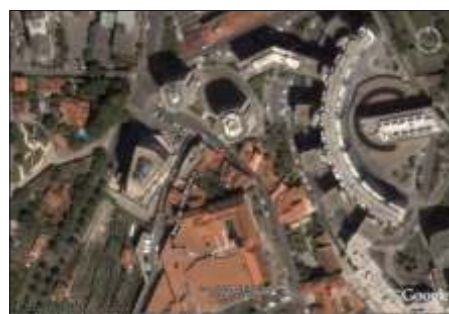
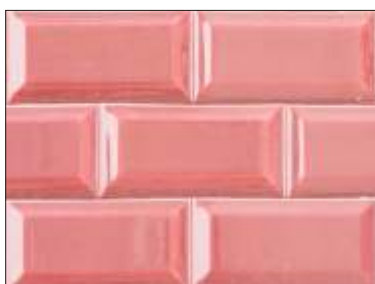
Aquando da nossa primeira visita estava devoluto mas possuía o revestimento original embora com falta de alguns azulejos.

O revestimento existente foi integralmente removido e ocorreu a aplicação de réplicas, tendo-se perdido o revestimento original.

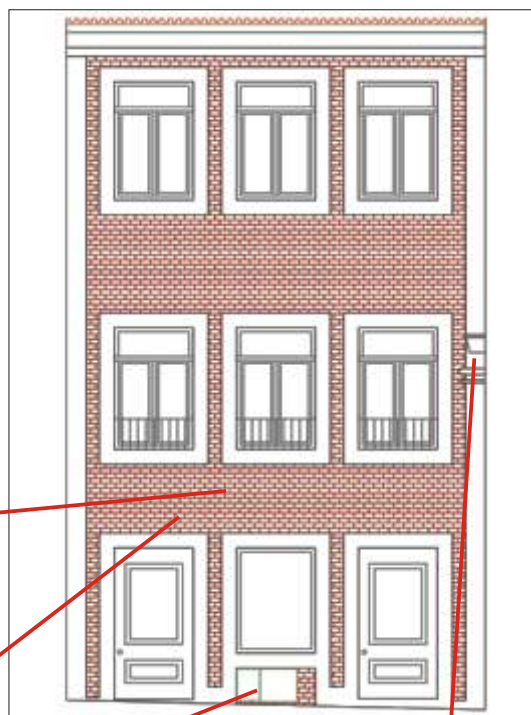
Ponto de entrada de rede (em fase de acabamento).
