# Caso de estudo: pesquisa histórica

Ficha n.º **b 13**

**Local** Rua dos Caldeiros, 99-105 (área classificada pela UNESCO)  
**Freguesia, cidade** Vitória, Porto  
**Orientação** 330° N

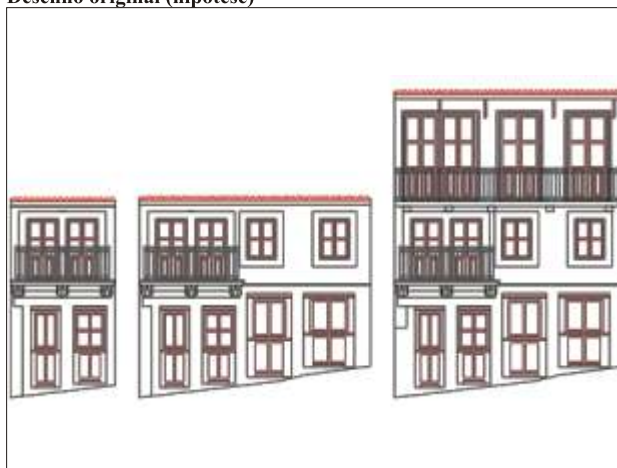
Desenho original (hipótese)

O edifício original datará do século XVII e, no decurso dos tempos, sofreu várias ampliações quer horizontais quer verticais.

Regista-se que a varanda do último piso é em betão e corresponderá a uma reparação ou ampliação efectuada na primeira metade do século XX.

Houve a colocação de persianas nas janelas e substituição da porta e da montra da loja térrea da parte direita do edifício.

Após a aplicação do azulejo em 1921 ocorreu a reparação pontual no rés-do-chão com a reposição de 4 azulejos assente com cimento.

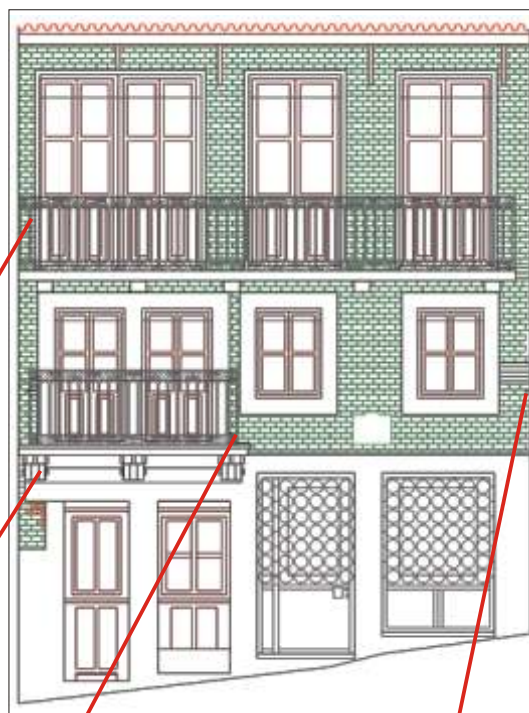
Acção da humidade na alvenaria, originando o descolamento de material pétreo.
