Caso de estudo: pesquisa histórica

Ficha de caracterização

Ficha n.º **b 21**

Local Rua dos Clérigos, 35-39; fachada posterior sem azulejo: Rua de Trás, 40 (área clasificada pela UNESCO)
Freguesia, cidade Vitória, Porto
Orientação 340° N

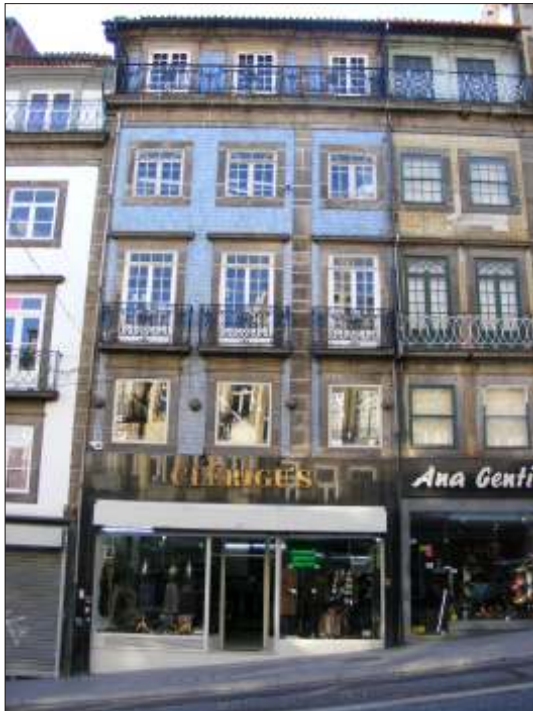
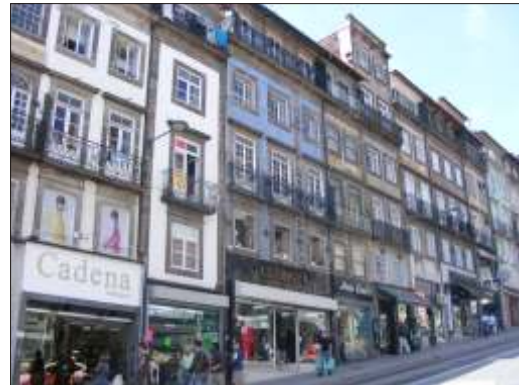
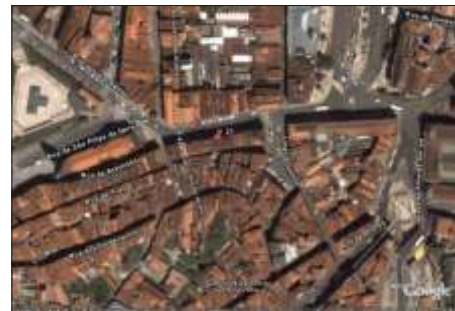
1. Informação fotográfica

Neste prédio do século XVIII é provável que o último piso não constitua uma alteração ao desenho original.

A meio do 1º andar existem 4 peças de granito (ancoragens?) de colocação posterior ao revestimento (1922).

Na fachada principal são perceptíveis importantes obras no piso térreo, certamente datadas da época de 1980. Nesta intervenção foram usados materiais não tradicionais (betão armado). No 1º andar houve a alteração do desenho e dos materiais das janelas. No interior destes dois primeiros pisos ocorreu a redefinição dos espaços interiores em que foi eliminada a maior parte das compartimentações.

O revestimento azulejar do 1º, 2º e 3º andar não aparenta ter tido qualquer intervenção, enquanto no último piso as lacunas no revestimento foram colmatadas com argamassa, posteriormente pintada.
