# Caso de estudo: pesquisa histórica

## Ficha de caracterização

Ficha n.º **b 22**

**Local** Rua dos Caldeireiros, 150 (área classificada pela UNESCO)  
**Freguesia, cidade** Vitória, Porto  
**Orientação** 160° S

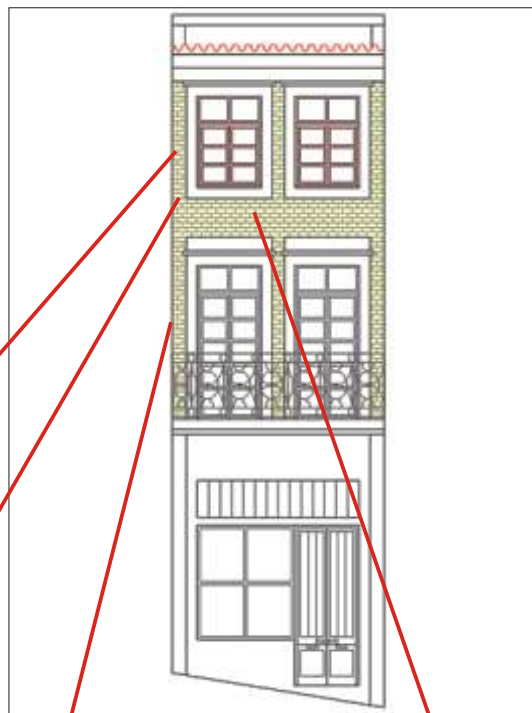
Transição entre o edifício e o edifício à sua esquerda: entre os dois revestimentos há uma profundidade de cerca de 10 cm.
