Caso de estudo: pesquisa histórica

Ficha de caracterização

Ficha n.º **b 24**

Local Rua de Álvaro de Castelões, 314-316 (“periferia” da cidade de 1892)
Freguesia, cidade Paranhos, Porto
Orientação 260° W

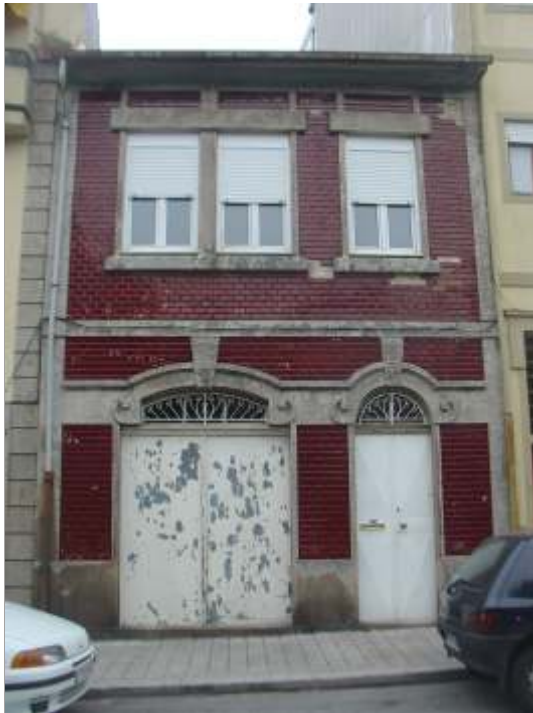
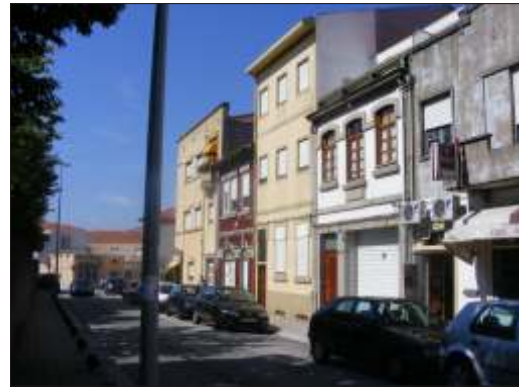
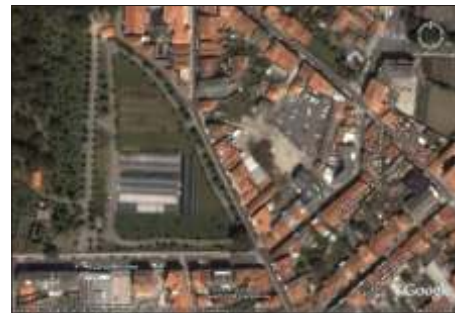
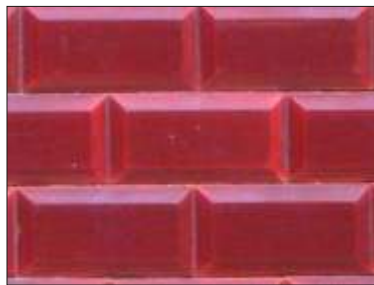
1. Informação fotográfica

Azulejo

Queda de azulejos (Az/1-4)	3
Fissuras e fracturas (Az/6-7)	0
Perda de material cerâmico (Az/8)	3
Perda de vidro (Az/9-12)	3
Sujidades (Az/13-16)	1
Danos estéticos (Az/23)	1

Perda de aderência (Mo/4)	3
Perda de coesão (Mo/5)	1

Avaliação geral G2

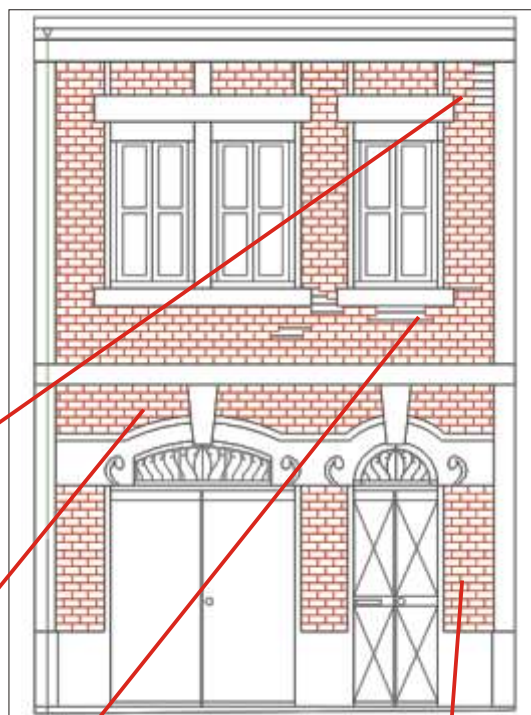
Aplicação de platibanda em betão e queda parcial do revestimento.
